► Corrosie van Roestvast Staal

- > Lezing: Corrosie van Roestvast Staal
- > Spreker: dr. ir. Peter van Houten, materiaal-kundig ingenieur, Schielab BV Sittard en Veendam: materiaalbeproeving en schadeonderzoek.
Voorerf 18-20, 4824 GN Breda
tel.: 076 5424300 / tel. direct 076 5433344
fax: 076 5424848
peter@schielab.nl / www.Schielab.nl
- > Evenement: seminar van RVS en Aluminium, vakbeurs voor de aluminium- en roestvaststaalverwerkende industrieën, 17-18 maart 2009, Americahal, Apeldoorn
- > Organisatie: Expolaan (vakbeurs), RVS Vereniging Noord Nederland (seminar RVS), Aluminium Centrum Houten (seminar aluminium, zie de rubriek Verenigingen/Instellingen), mediapartners: vakblad Roestvaststaal, vakblad Aluminium.
- > Volgende editie: De derde editie wordt in 2011 gehouden. info@rvsalu.nl, Lesley Johan www.rvsalu.nl

Ontwerper is de beslisser

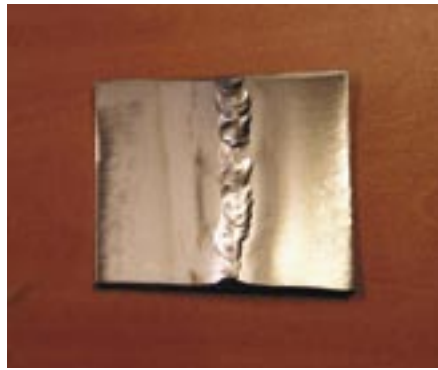
Het effect op de aanloopkleuren van beitsen met verdund salpeterzuur. De corrosievastheid is volledig hersteld.

Als een plaat heet wordt bij het lassen kan verdere oxidatie optreden, dat uit zich door aanloopkleuren: een verdikte, gebarsten oxidehuid. “Dat is te vermijden door backing gas te gebruiken, bijvoorbeeld door argon door een te lassen leiding te spoelen. Een mooie blanke las willen we zien.
