IIR-CONGRES EXCURSIE MET BEZOEK
AAN LAB, BRUG, EN SLUISKADE

DIEPGAAND ONDERZOEK

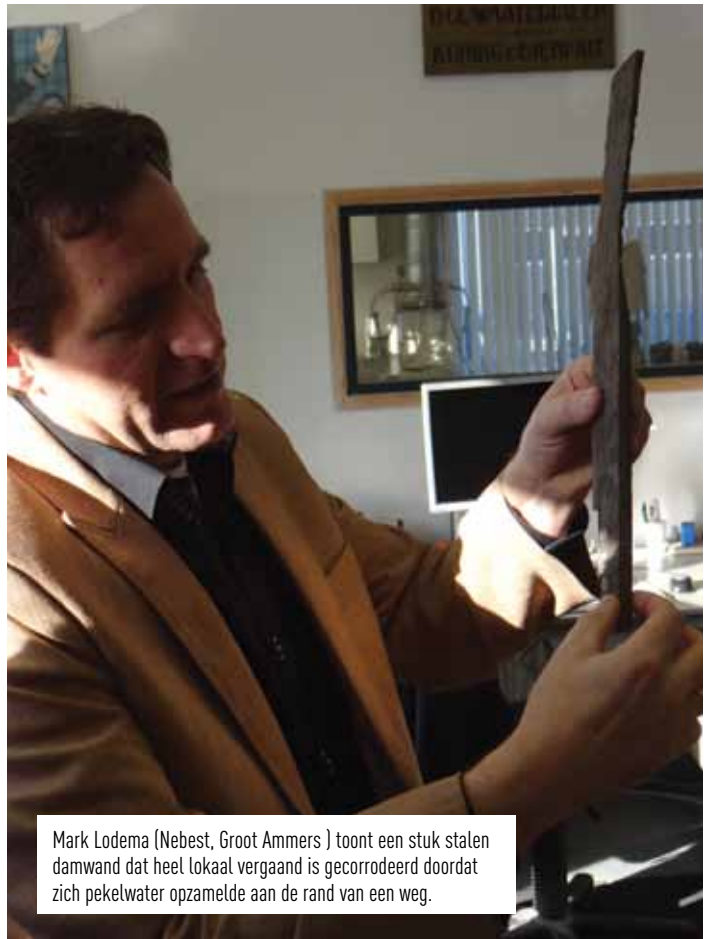
Mark Lodema (Nebest, Groot Ammers) toont een stuk stalen damwand dat heel lokaal vergaand is gecorrodeerd doordat zich pekewater opzamelde aan de rand van een weg.

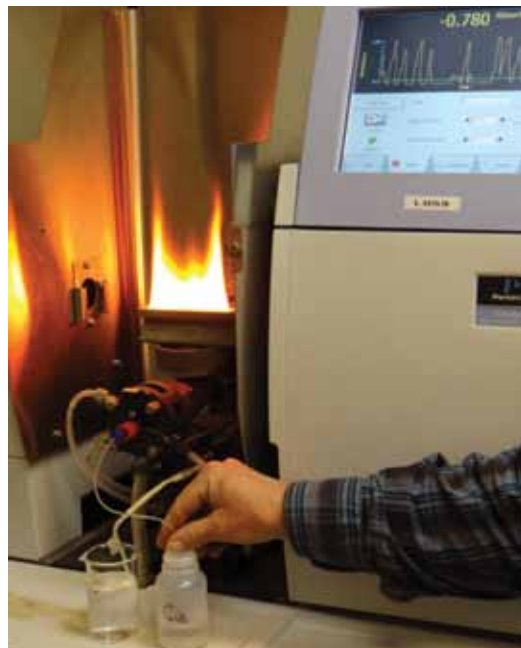
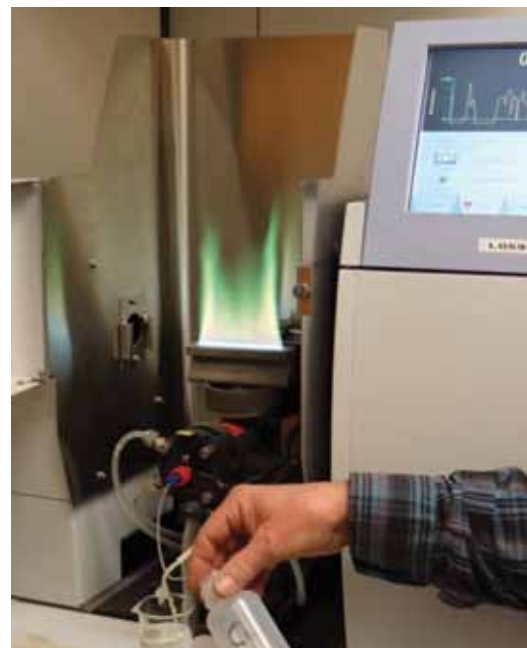
Een AAS, een spectrometer, kan de samenstelling van stoffen onthullen. Links is koper toegevoegd voor de demo, rechts calcium. De computer geeft een samenstellingsoverzicht van de aangetroffen elementen, op basis van bekende referentiesamples.

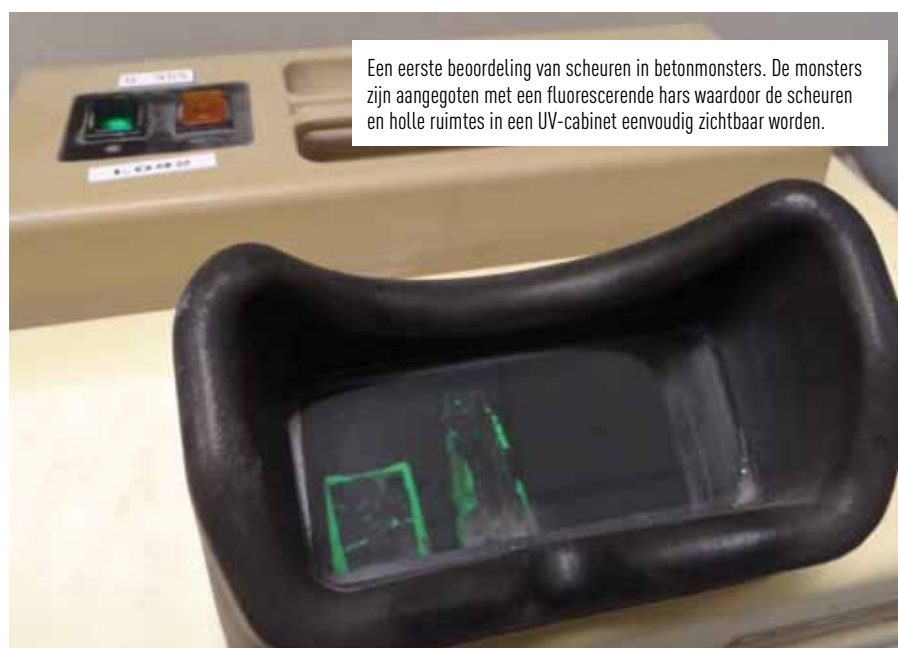
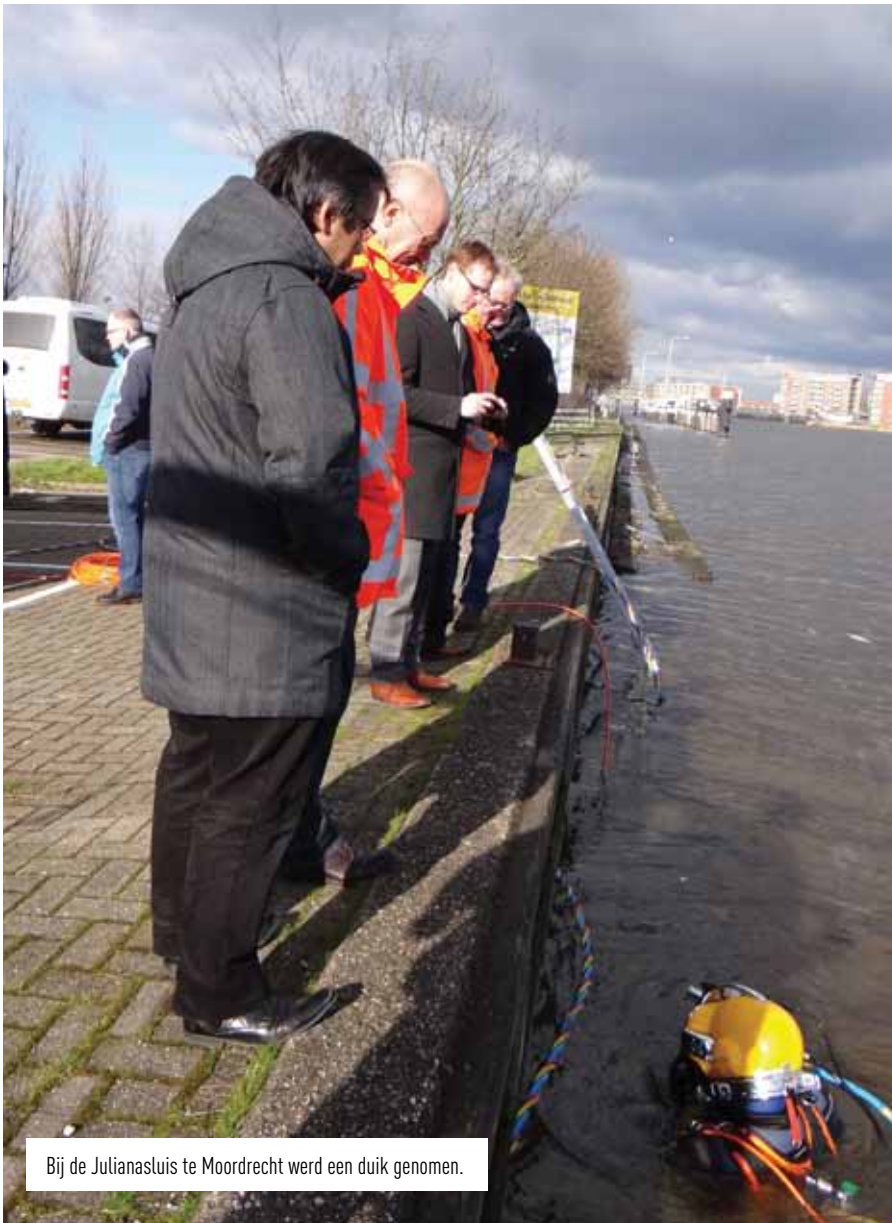
Bij de Julianasluis te Moordrecht werd een duik genomen.

Dat onder water het zicht niet altijd beter is dan onder de grond, bleek vervolgens bij de inspectie van de kadewand bij de sluis van Moordrecht.

“Je moet inspecteurs leren duiken, niet andersom,” lichtte Mark Lodema toe. Zijn duikteam bestaat uit doorgewinterde inspecteurs die pas na enkele jaren ervaring een beroepsduikersopleiding volgen. “Als je een duiker gaat uitleggen hoe hij moet inspecteren, gaat dat niet goed. Je moet echt weten waar je allemaal op moet letten.” Nebest inspectieduiker Frank Boer, die vier jaar geleden via een stage bij de Nebest Adviesgroep aan boord kwam, heeft voorshands al een aanwijzing gevonden. Langs de waterkant is een zeer plaatselijke verzakking provisorisch afgevuld met een grote kei. “Daar kan wel eens een lek zitten waar je je bodem aan het verliezen bent,” overdenkt de civieltechnisch ingenieur hardop zijn

aanvalsplan. Hij wacht nog even, omdat de duikcoördinator heeft opgevraagd of de route schipvrij is, en er komt juist een binnenvaartschip uit de sluis. Veiligheid vóór alles, vandaar dat er ook een reserve-duiker paraat moet staan om zich binnen een minuut in het pak te hijsen en een eventueel vastzittende slang of duiker te bevrijden.

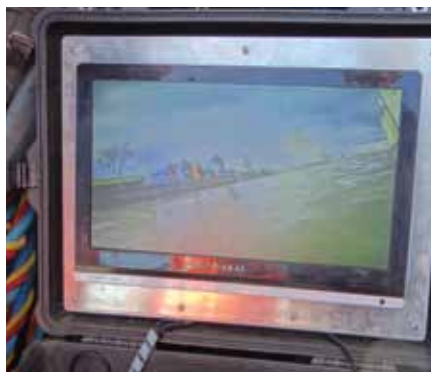
Op een scherm is te volgen wat de inspectieduiker met camera allemaal in beeld brengt. Bij slecht zicht komt het aan op handwerk.

het algemeen schoner is geworden in de loop der tijd, worden op deze plek door de continue passerende schepen toch te veel bodemdeeltjes opgewoeld voor scherpe camerabeelden.
